分かりにくい対象工事（ごく一部）

4月の施工例 (ごく一部) 4月施工実績 58件

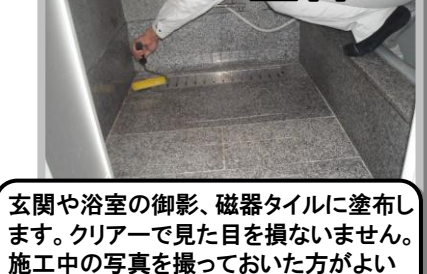
ノンスリップ塗料

玄関や浴室の御影、磁器タイルに塗布します。クリアーで見た目を損ないません。施工中の写真を撮っておいた方がよい

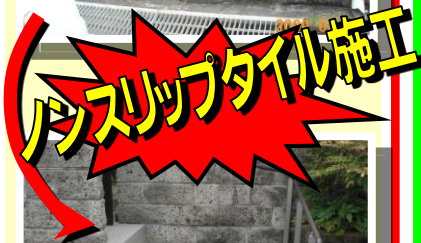
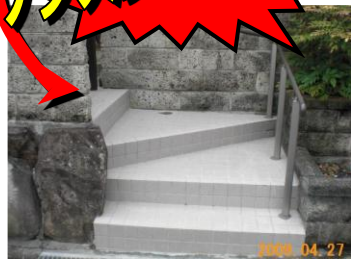
階段滑り止め

階段のノンスリップ施工。写真以外にシートタイプやテープタイプがあり、置くだけでは×です。ボンドか粘着テープにて

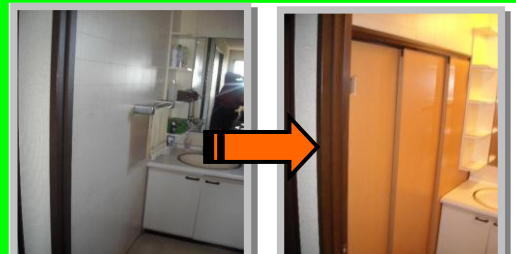
引き戸新設。それに伴う壁撤去費は付帯工事となる。壁を抜けるようになり動線を変えやすくなりました。

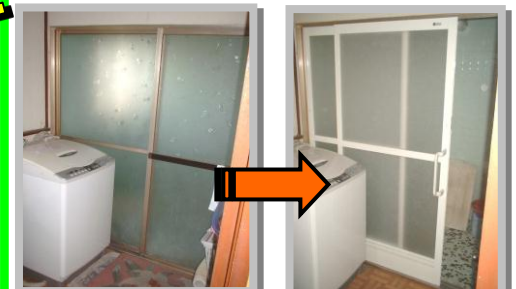
重たいガラス引き戸を樹脂ガラス入りの軽いものに変更するのは可能です。玄関の引き違いも同じです。老朽化に対する工事は基本×です。段差解消に伴うものは付帯工事となります。

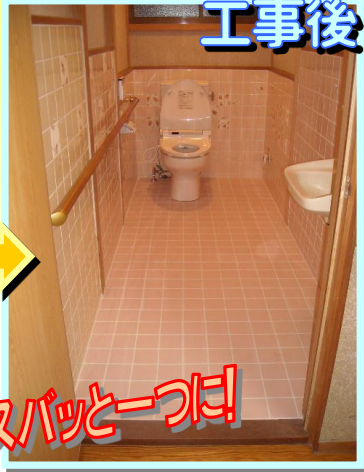
トイレ・浴室の改修!!

3仕切トイレをスパッと一フロ!

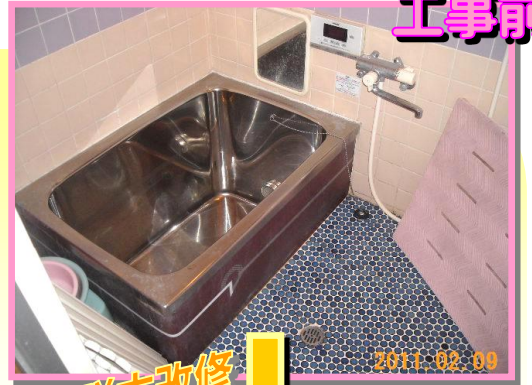
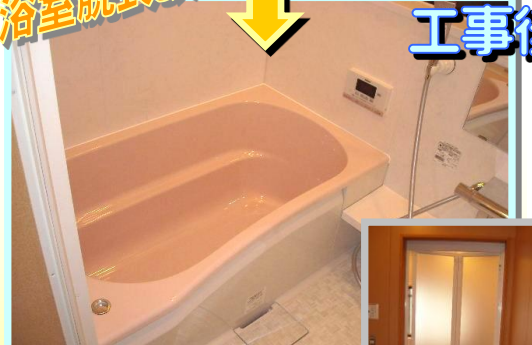
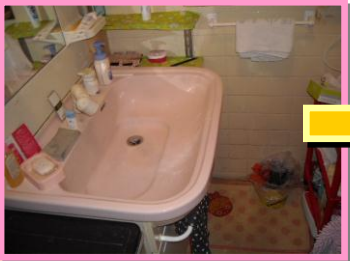
浴室脱衣改修

洗面は向きを変え洗濯機を横並び配置しました。無駄の無いスペースとなり非常に喜ばれておりました。

浴室はユニットバスとし「ソフトカラリ床」を導入！畳のような自然なソフト感。なかなか良かったです。

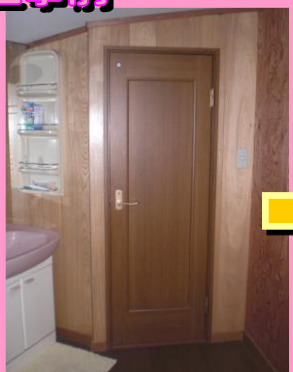
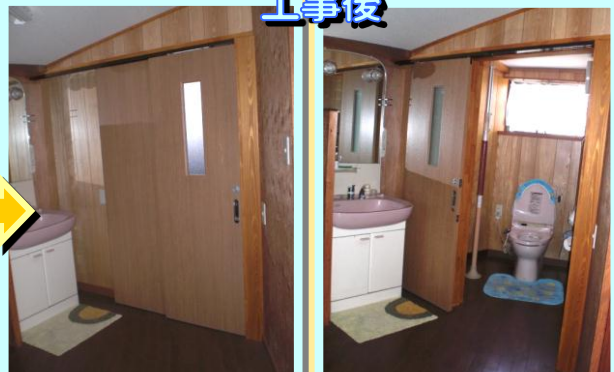
車椅子で移動可能に!

洗面台移設し壁を斜めに延ばして2枚引き戸としました。トイレ内の空間も出入り口の開口も既設より大きく取れ車椅子での移動を可能にしました。

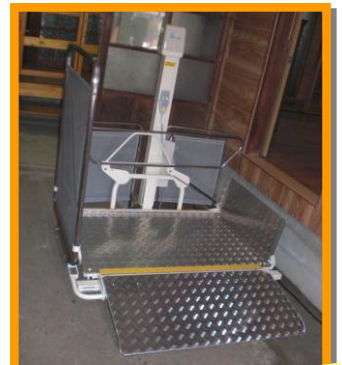
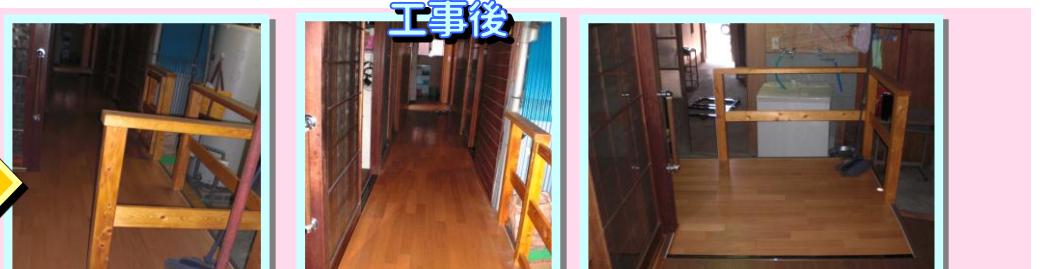
90°リフトも設置!

車椅子で通行できるように土間部分を上げ各敷居段差を無くしました。また危険なので落ち止めや健常者用の通行昇降口も設けました!
