埋め込み型便器の施工

2月の施工例 (ごく一部) 2月施工実績 60件

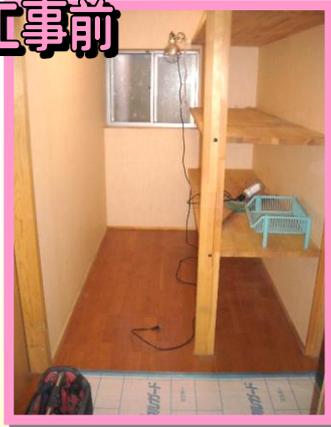
工事前

ホームページを探してもなかなか無い施工例です。
 いざりでの移動によって自立して排泄行為が出来るように施工しました。

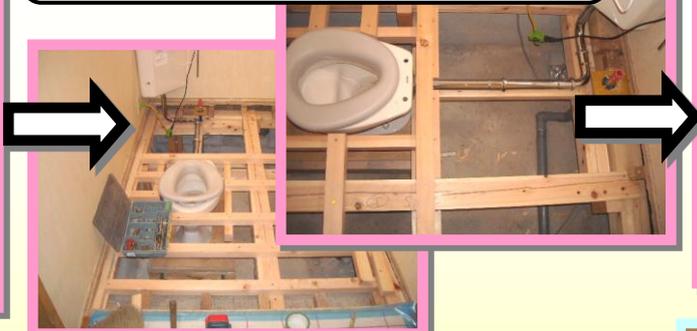
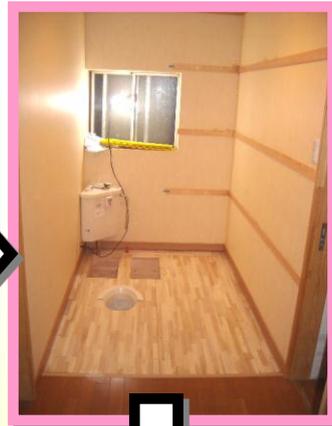
工事後

後々メンテナンスできるように全てはめ込んだりねじをはずすことが出来る様に工夫してい

完成!!

身体状況によっては随時カスタマイズが必要です
 便座等もはずして洗浄できるようにしました。

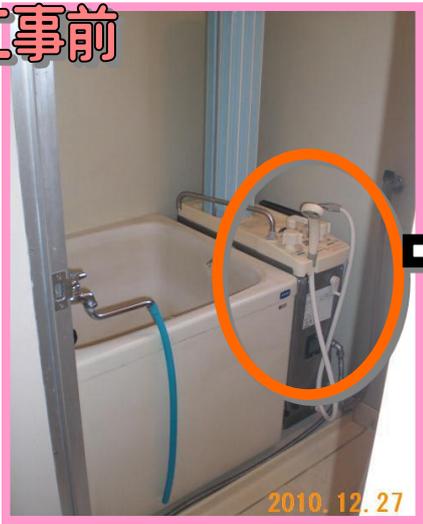
工事前

市営住宅などの浴槽は給湯器部分が大きく狭いので入り口側「65cm」浴槽側「60cm」などという極端な浴槽になります。浴槽台やスノコなどを併用するのによいですが、広くて浅い浴槽に変えることが可能です！！浴槽部分は身体状況に応じて介護保険の適用となります。(段差の解消)市営住宅やマンションなどで非常に好評の工事です。

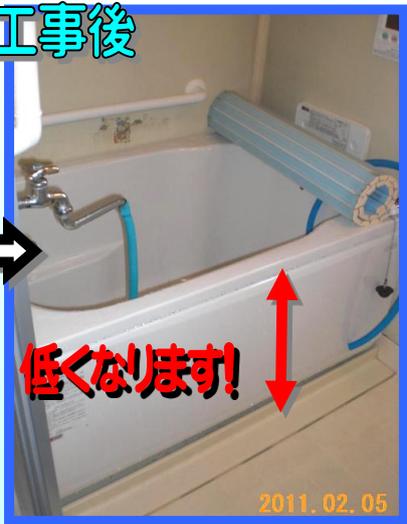
工事後

低くなります!

なんと！給湯器が無くなったぞ！！これは壁内に埋蔵されております。おかげで浴槽は広くなりエプロンも10cm以上、中の深さも10cm以上浅くなり非常に入りやすくなるのです！！(現地確認が必要です！！)

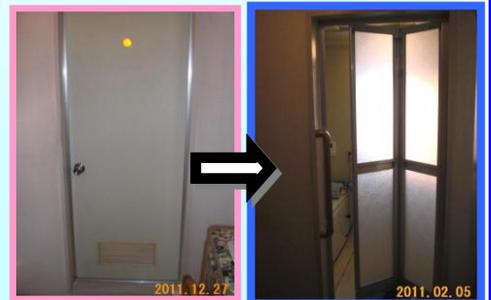
広くなる仕組み

ついでに折れ戸にも変更しました。

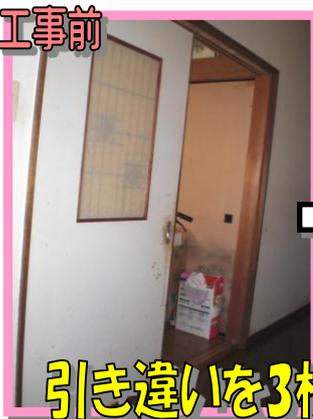
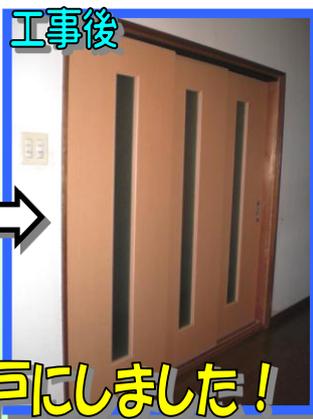
引き違いを3枚戸にしました!

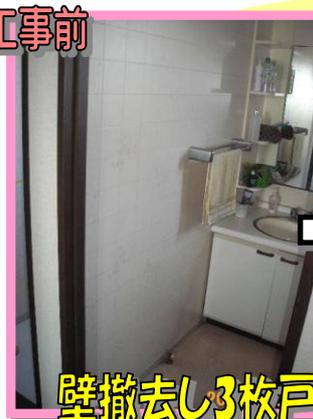
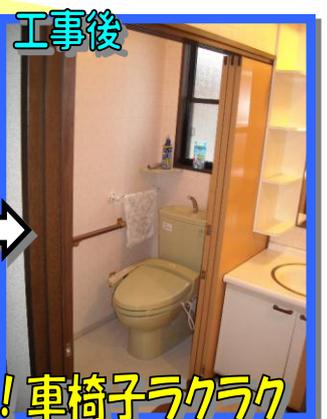
壁撤去し3枚戸へ! 車椅子ラクラク

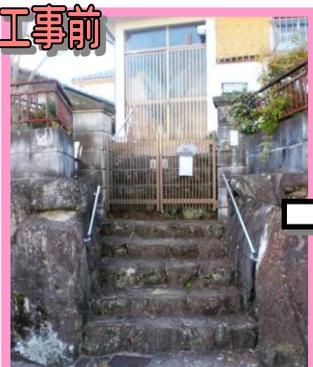
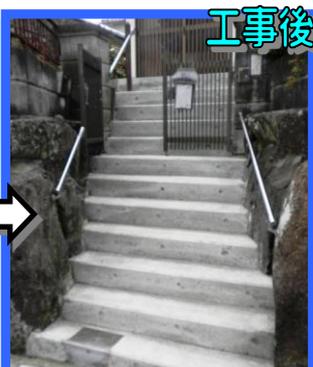
階段昇降リフトを使うため階段整地

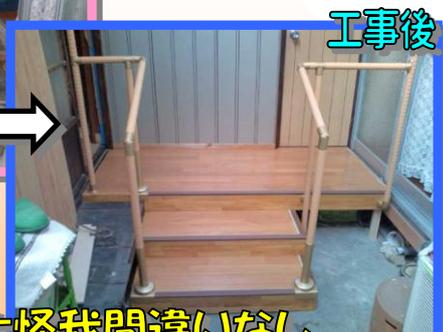
工事後

落ちたら大怪我間違いなし
