# シニアハウスプランの 住宅改修 通信

NO.16 株式会社 シニアハウスプラン  
2011年11月号 小野市新都町1539-2  
TEL 0794-66-6222

# 10月の施工例

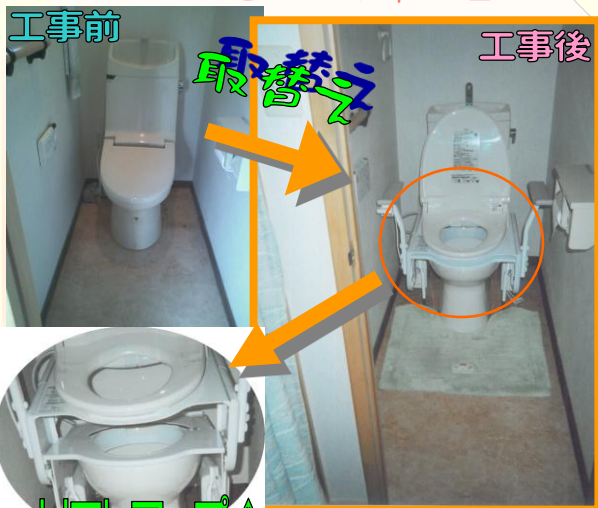
## 車椅子対応便器

工事前

取替え

工事後

リフトアップ↑

一体型便器の場合、福祉機器の取付が困難な場合がほとんどです。  
左側の便器は新しかったものの、わざわざ車いす対応の便器（介護保険対象外）に取替えた上にトイレリフト（福祉用具の購入）の取付けをしました。  
右側では既設の便器の下のみを嵩上げ（介護保険対象工事）するという方法で、便器の高さを変えることにしました。

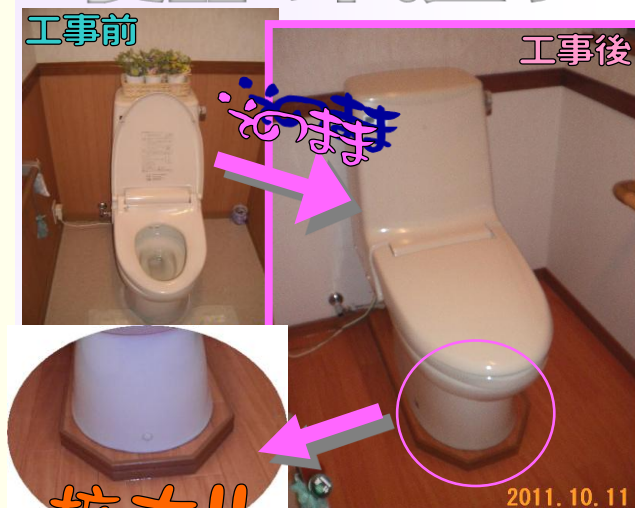
## 便器の嵩上げ

工事前

嵩上げ

工事後

また、修理の面でも一体型になっているため、非常に割高になってしまう場合があります。その他、かぶせ便座での嵩上げも可能ですが、ウォシュレット位置が合わなくなったり、保温機能が使えなかったりするのであまりお勧め出来ません。

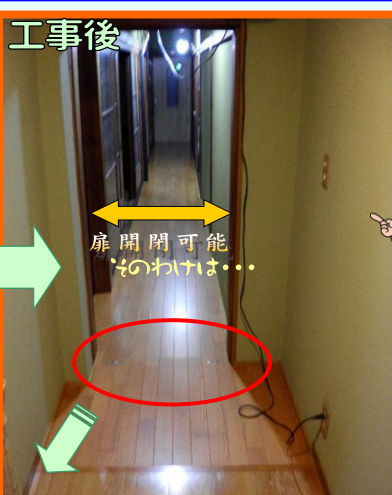
## ババーン!!と嵩上げ

廊下全体を5cm嵩上げし、その先に残っている段差(10cm)を  
スロープとしました。10cmの段差に対して、2.7mのスロー  
プにしました。肘掛ゴマ付き歩行器を使用されていたので、  
緩い勾配にしました。既設の扉も使える様に、敷居部分は取  
り外し出来る様にしています。

工事後

扉開閉可能  
そのわけは...

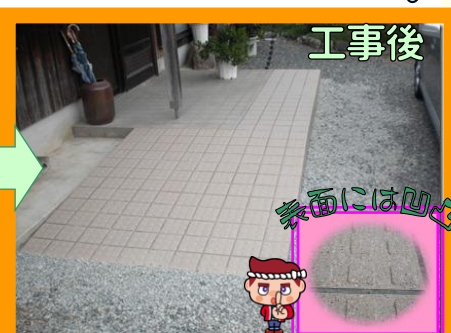
## 玄関ポーチ延長+タイルスロープ

車いすでも十分通れる広さにしました。  
また、見栄えにもこだわってタイルスロー  
プにしました。  
スロープ部分は表面に凹凸があるものを選  
定しました。

工事前

工事後

表面には凹凸

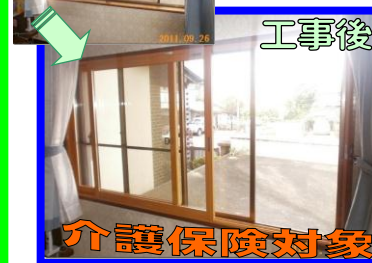
サッシの内側に二重ガラスを入  
れました。全部で三重ガラスです。  
防音はもちろん、断熱・結露軽減

工事後
