# 屋根は早目にお手入れしましょう

長期間雨漏りのまま放置した期間が長かったため下地もほとんど腐食していました。

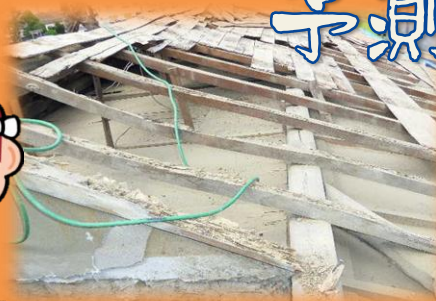
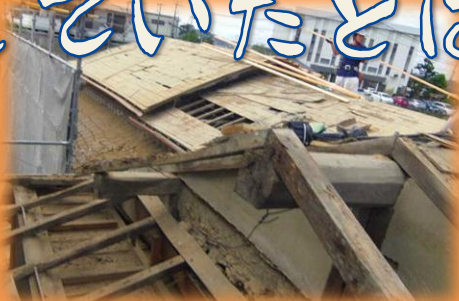
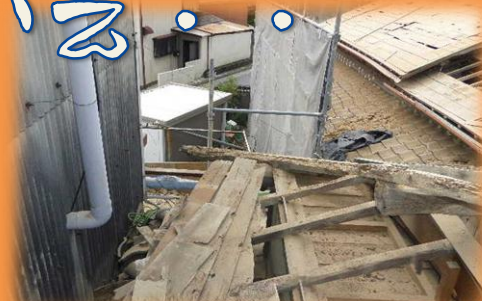
野地板も垂木もやっぱり腐っている……。部屋の天井板が丸見えだ……。

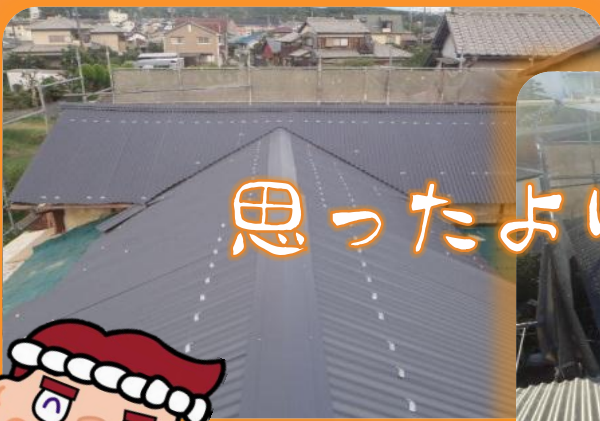
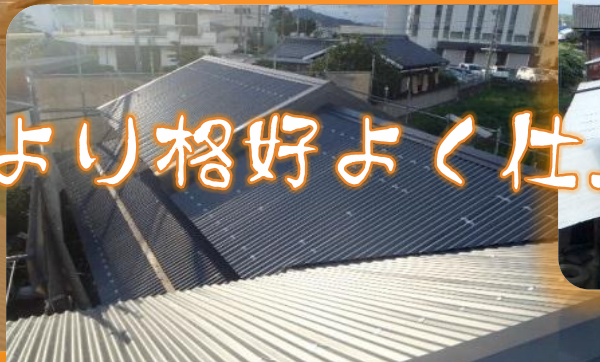
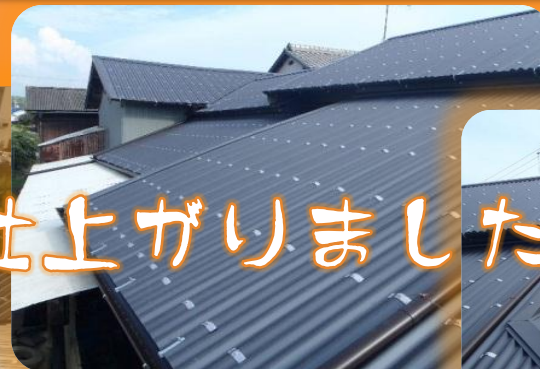
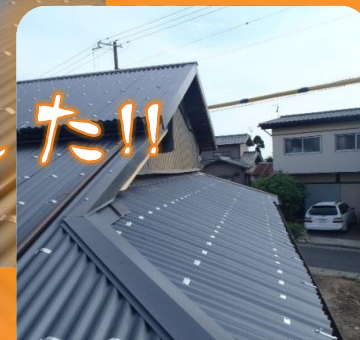
思ったより格好よく仕上がりました!!

今回は価格重視!ガルバリウム鋼板大波でブラック仕上げでい!!!
